Le pont de Hasselt sur le canal Albert

(Maquoi René ; novembre 2019, juillet 2021)

Disparition : effondrement spectaculaire le 14 mars 1938.

Type de pont : pont métallique à tablier en béton non collaborant.

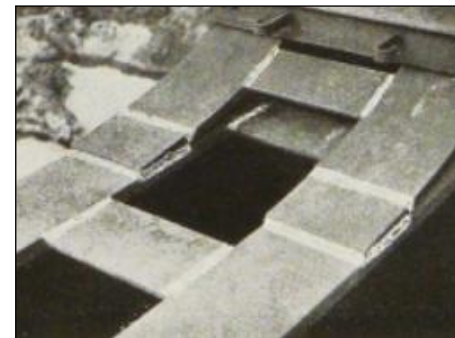
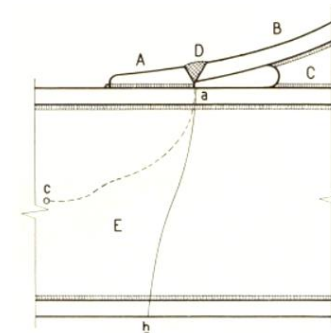
Bien que, en janvier 1937, le pont ait passé avec succès les épreuves réglementaires de mise en charge, en ce compris le passage du tram Hasselt-Genk, le pont de Hasselt s'est effondré le 14 mars 1938 à 8h20 du matin, par temps clair, température extérieure proche de zéro degré et légèrement négative peu avant, alors qu'une rame de tramway comportant deux voitures venait de franchir l'ouvrage. L'effondrement est survenu sans qu'il ait été précédé d'un quelconque signe prémonitoire. Un bruit violent, interprété au premier abord comme une déflagration, a alerté les usagers qui ont alors évacué l'ouvrage. C'était la conséquence de l'apparition soudaine et brutale d'une première fissure dans une poutre-maîtresse, à la jonction soudée d'un montant avec la face supérieure de la membrure inférieure.

Cette fissure s'est propagée sur toute la hauteur de la membrure inférieure, et a été suivie de désordres similaires dans divers composants des deux maîtresses-poutres, jusqu'à ce que, quatre à cinq minutes après la première alerte, l'ouvrage désormais privé d'une résistance résiduelle suffisante s'effondre dans le lit du canal Albert. Par miracle, cet accident n'a fait que des dégâts matériels.

Détail constructif dans la zone d'initiation de la première fissure
(source : L'Ossature Métallique, n°2, 1939)

Pour le pont de Hasselt, l'excès de chargement étant exclu d'office pour diverses raisons objectives, on peut aujourd'hui affirmer que l'on devait mettre en cause moins le système structural que la qualité du métal mis en œuvre et le mode de construction très perfectible en atelier et sur chantier. En particulier l'emploi de l'acier spécifié au cahier des charges – à savoir l'acier Thomas non calmé –, dont on pouvait trouver les justifications dans le fait que seul ce type d'acier était produit chez nous et qu'il importait de redynamiser l'industrie sidérurgique nationale affaiblie par de longues années de crise, convenait bien pour les ponts rivetés mais – on le savait à peine – beaucoup moins pour les ponts soudés. Les habituels essais de traction sur l'acier mis en œuvre attestaient de la résistance attendue. Rien n'indiquait alors que le matériau ne fût pas soudable ; toutefois sa teneur en azote le rendait susceptible de vieillissement – phénomène dont on commençait à peine à parler – et surtout, il présentait une ténacité peu satisfaisante³, surtout à basse température – un domaine que l'on n'explorait nullement à l'époque –, ce qui aurait dû

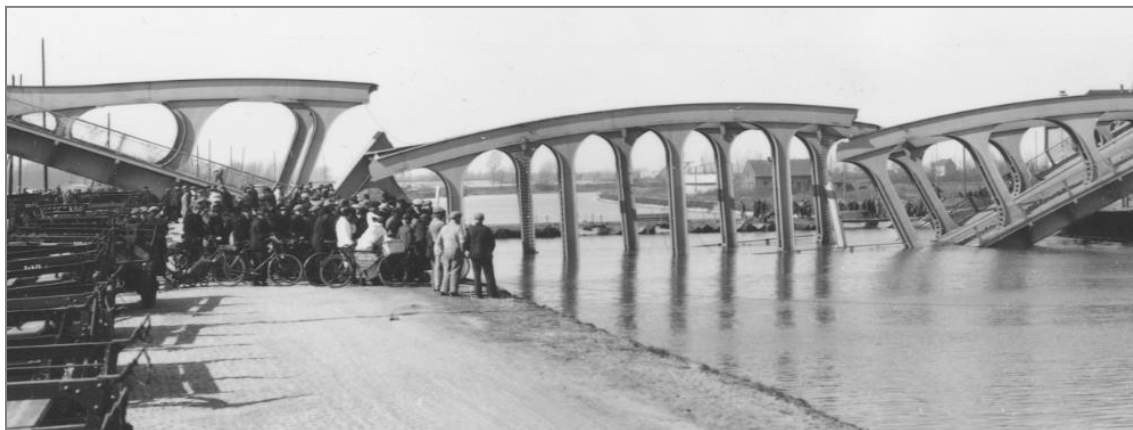
Le pont de Hasselt après son effondrement dans le lit du canal Albert
(source : *L'Ossature Métallique*, n°5, 1938)

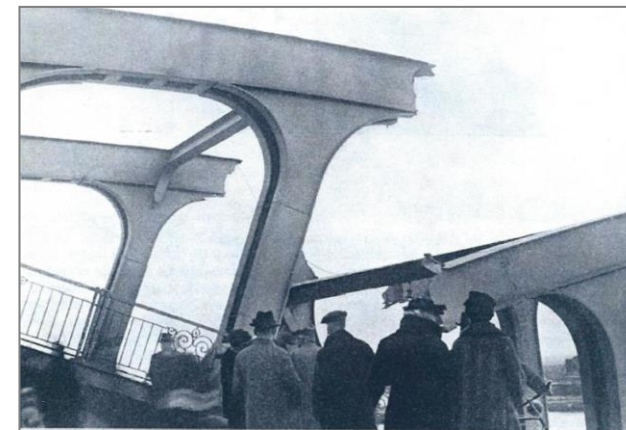
Rupture franche des membrures supérieures
(source : *Hasselt, een brug meer of minder*)
