De brug van Hasselt over het Albertkanaal [1936 - 1938]

(Maquoi René ; novembre 2019, juillet 2021)

Verdwijning: spectaculaire instorting op 14 maart 1938.

Type brug: metalen brug met een niet-gekoppeld betonnen dek.

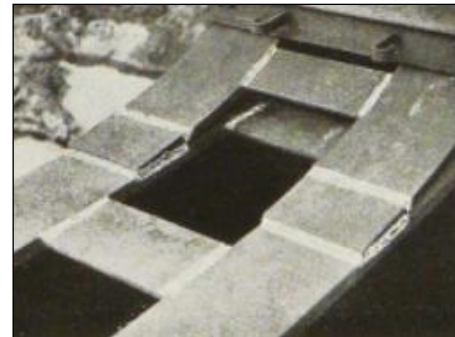
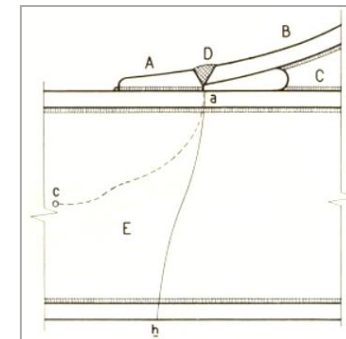
Hoewel de brug in januari 1937 de wettelijk voorgeschreven weerstandsproeven had doorstaan, inclusief de doorgang van de Hasselt-Genk-tram, stortte de Hasseltse brug op 14 maart 1938 om 8.20 uur in, toen een tram met twee wagons net over het bouwwerk was gereden. Dit gebeurde bij helder weer, bij een buitentemperatuur dicht bij nul en vlak daarvoor lichte vriestemperaturen. De ineenstorting gebeurde zonder enig voortekenen. Een hevig geluid, dat aanvankelijk als een ontploffing werd opgevat, alarmeerde de gebruikers, die vervolgens het wegdek ontruimden. Het was het gevolg van het plotseling en brutaal ontstaan van een eerste scheur in een hoofdligger, bij de gelaste verbinding van een stijger (staander) met de bovenkant van de onderste rand.

Deze scheur verspreidde zich over de gehele hoogte van de onderrand en werd gevolgd door soortgelijke scheuren in verschillende onderdelen van de twee hoofdliggers totdat, vier tot vijf minuten na het eerste alarm, de constructie, nu zonder voldoende reststerkte, in het Albertkanaal terecht kwam. Wonderbaarlijk genoeg veroorzaakte het ongeluk alleen materiële schade.

Constructiedetail in het gebied van de eerste scheurinitiatie
(bron : L'Ossature Métallique, n°2, 1939)

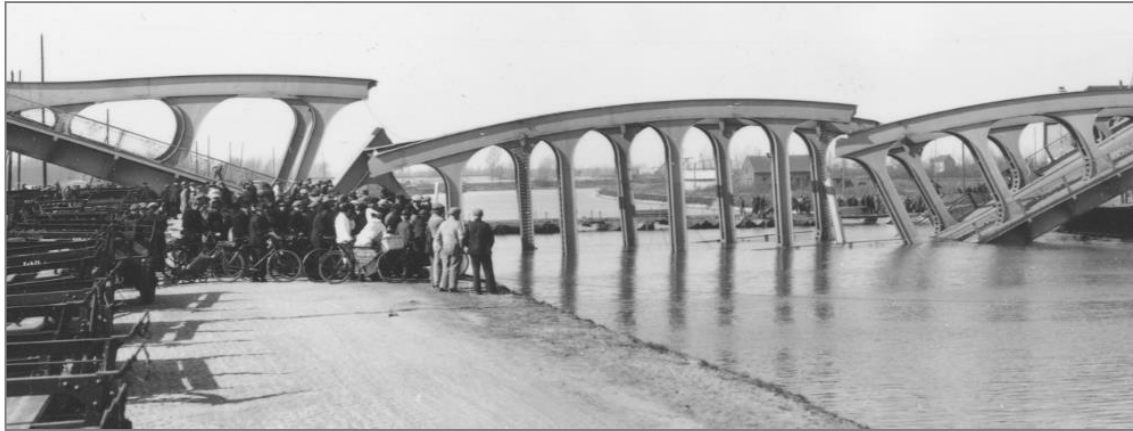
De Hasseltse brug na de instorting in de bedding van het Albertkanaal
(uit : *L'Ossature Métallique*, n°5, 1938)

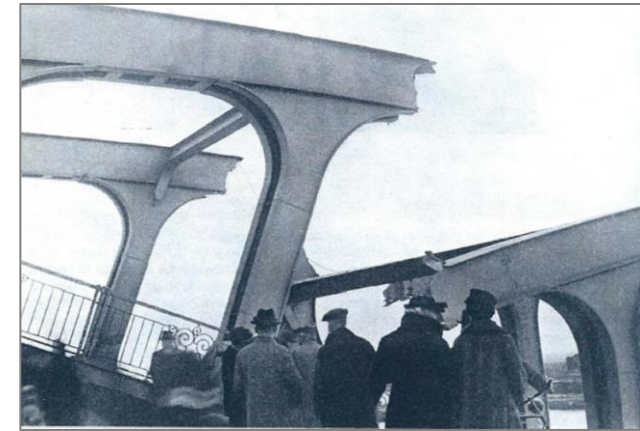
Schone breuk van de top randen
(uit : *Hasselt, een brug meer of minder*)
