Le pont de France à Namur [1933 – E]

(Marc Braham ; mars 2022)

Type : pont à arcs inférieurs à 3 articulations ; construction métallique entièrement rivetée à chaud.

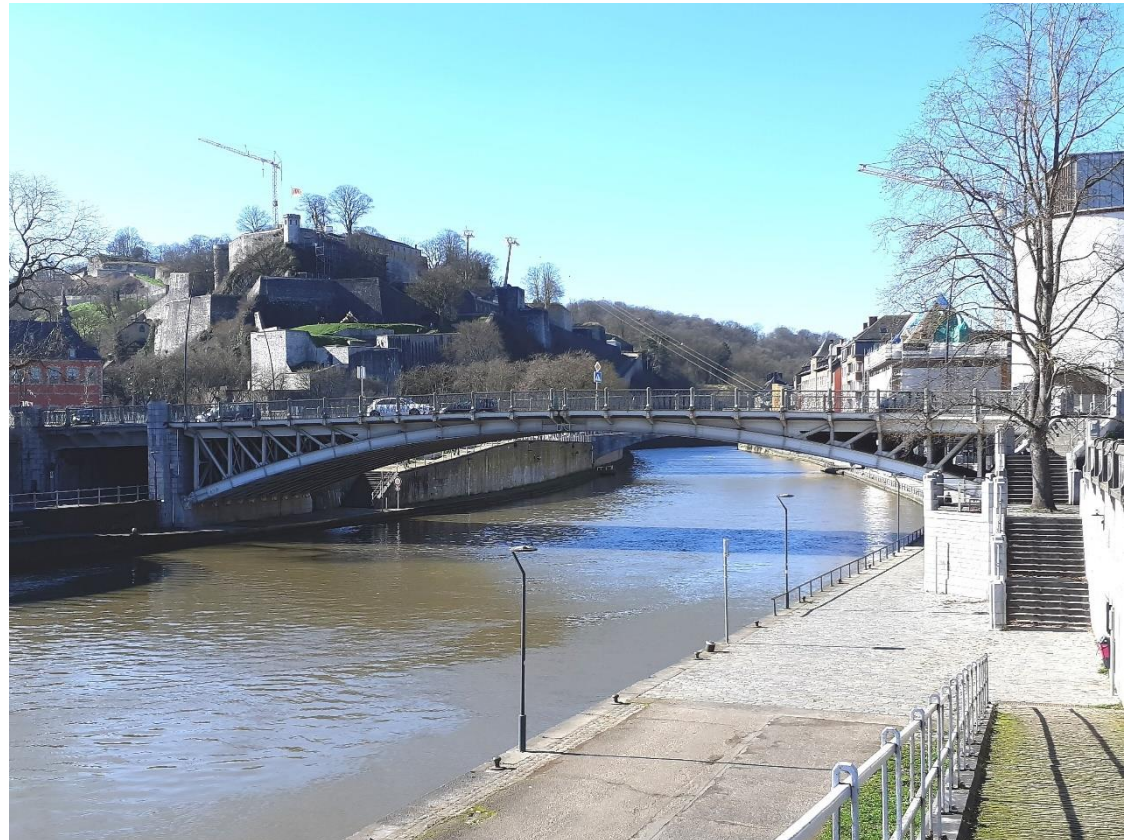
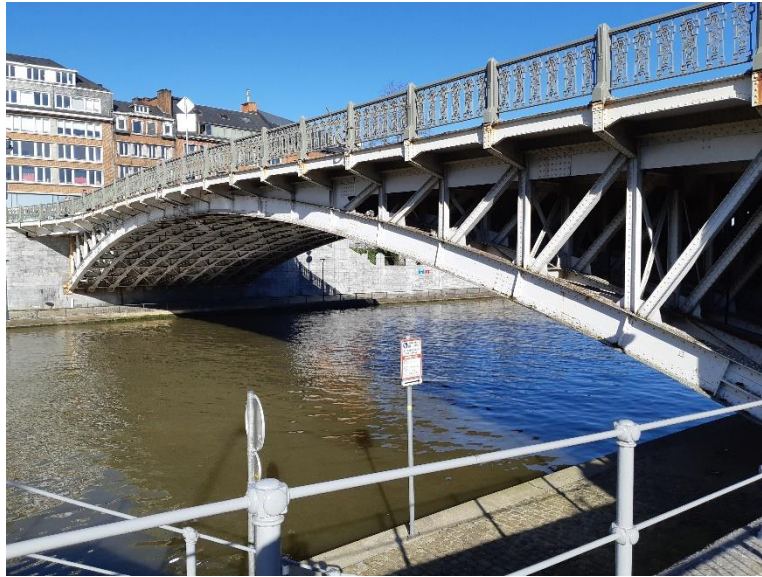
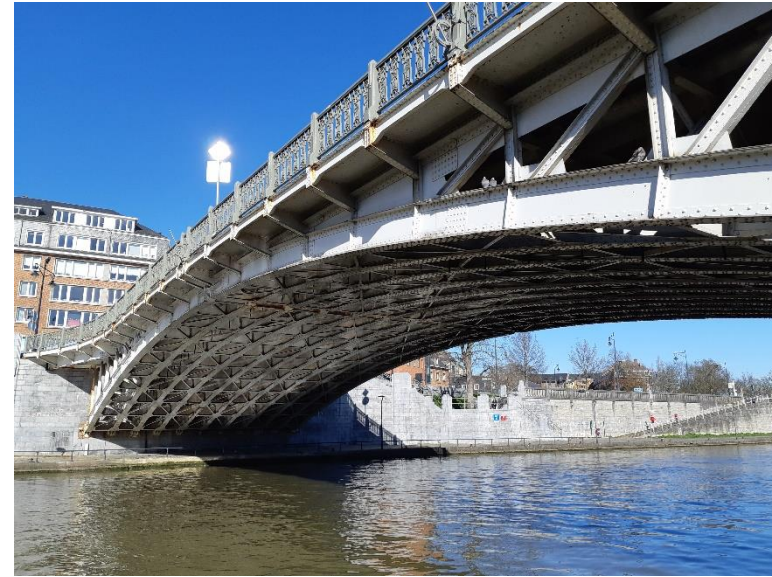
Fig. 1 : Le pont de France actuel (photographie M. Braham, février 2022)

Fig. 2 et 3 : Vues du *pont de France* actuel (photographies M. Braham, février 2022)

On peut s'étonner de l'impressionnante quantité d'éléments participant ainsi à la stabilité structurelle de l'ouvrage. Et pourtant cela ne nuit en rien à son esthétique, à sa légèreté notamment (fig. 1, 2, 3).

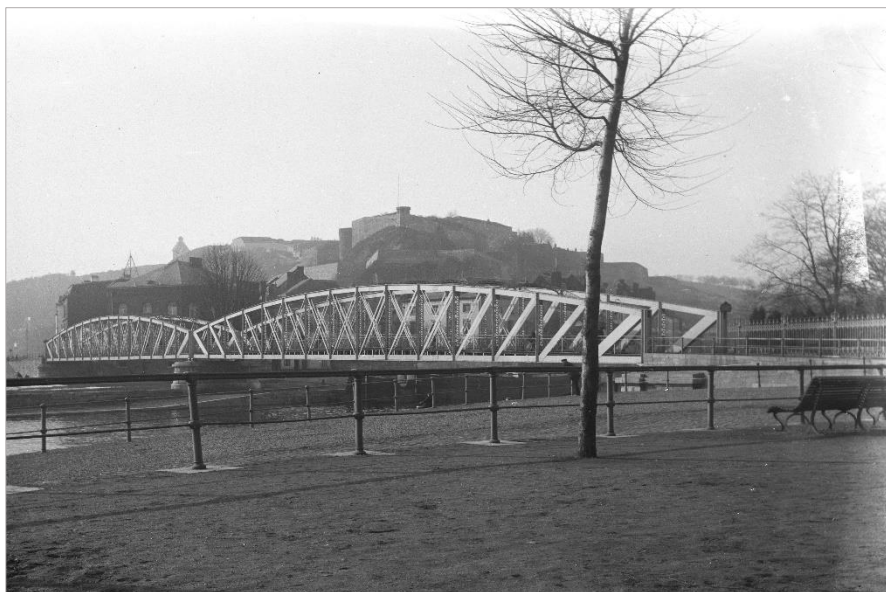
Fig. 6 : La passerelle du Confluent vers 1900
(photographie Gilles-Ledoux, fonds Gilles, APN¹)

La *passerelle du Confluent*, construite en 1895 (fig. 6), n'a jamais plu aux Namurois (voir fiche 66). Elle est critiquée pour son esthétique, elle barre la vue de la citadelle et de la Sambre. De toute façon elle a été construite essentiellement pour le tram, pas les autres véhicules, avec autorisation pour les piétons de l'emprunter. Lesdits autres véhicules doivent emprunter le *pont de Sambre* tout proche - aussi nommé *pont du Musée*. *Pont de Sambre* et *passerelle du Confluent* survivent à la Première Guerre mondiale², mais après celle-ci le *pont de Sambre* ne suffit plus à absorber un trafic routier en continuelle augmentation. On parle donc très tôt, dès 1919³, de remplacer la passerelle par un vrai pont.

Il s'agit d'un bel ouvrage métallique (fig. 7), un pont à arcs inférieurs comme on l'aurait souhaité en 1895 au lieu de cette « passerelle affreuse aux hideuses ferrailles » comme on l'a écrit¹⁶ (fig. 6). Cette transformation n'a cependant été possible que moyennant la construction, en rive droite, de murs de soutènement et d'importants remblais qui ont à demi enterré le quartier du Grognon¹⁷, ce qui n'a pas dû plaire à tout le monde.

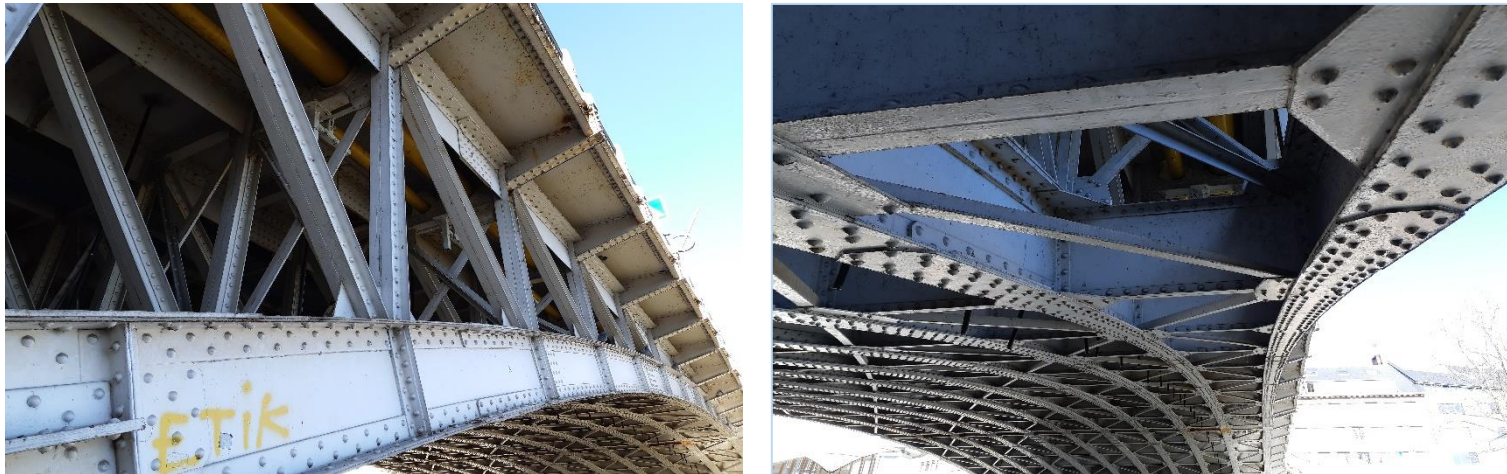
Fig. 9 et 10 : systèmes d'entretoisement du pont de France (photographies M. Braham, février 2022)

Bien que structurellement le pont se fonde sur un système à arcs, on remarque la présence de diagonales entre les montants des arcs, dans le plan des fermes (fig. 8, axes 1 à 6). Elles ne sont donc pas nécessaires (le *pont de Fragnée* à Liège – fiche 38 - n'en a pas), sauf par exemple si l'on a fait appel à elles pour reprendre des actions horizontales comme le freinage de véhicules. Montants et diagonales sont attachés aux arcs directement sur leur âme qui a été découpée pour former un gousset (fig. 9) ; en partie haute ils sont attachés à l'âme des longerons en T du tablier (fig. 9). Les trottoirs sont supportés par des consoles qui sont attachées en partie haute des montants des arcs extérieurs de l'ouvrage (fig. 9).

Au droit des montants les arcs sont par ailleurs réunis deux à deux par des diaphragmes-entretoises (fig. 10) ; il en va de même pour les longerons du tablier. Dans la partie centrale du pont, là où arcs et longerons font corps commun, ces entretoises des arcs et des longerons font corps également, tous les 2,42 m (fig. 8, axes 7 à 11). Dans toutes ces sections transversales les arcs et les longerons sont entretoisés par des grandes croix de Saint-André (fig. 9).

Les arcs sont entretoisés entre eux par deux nappes de croix de Saint-André épousant la forme de l'arche, une nappe au niveau de la semelle inférieure des arcs (fig. 10), et l'autre, que l'on peut soupçonner à la figure 10, au niveau de leur semelle supérieure. Au niveau du tablier on peut aussi considérer l'entretoisement offert par le manteau de plaques d'acier embouties, rivetées sur les longerons, et dont la fonction est de supporter les matériaux de la chaussée, sable, pavés, etc. Ce manteau peut être apprécié à la figure 11, qui est une photographie prise lors du montage du nouvel ouvrage en 1948.

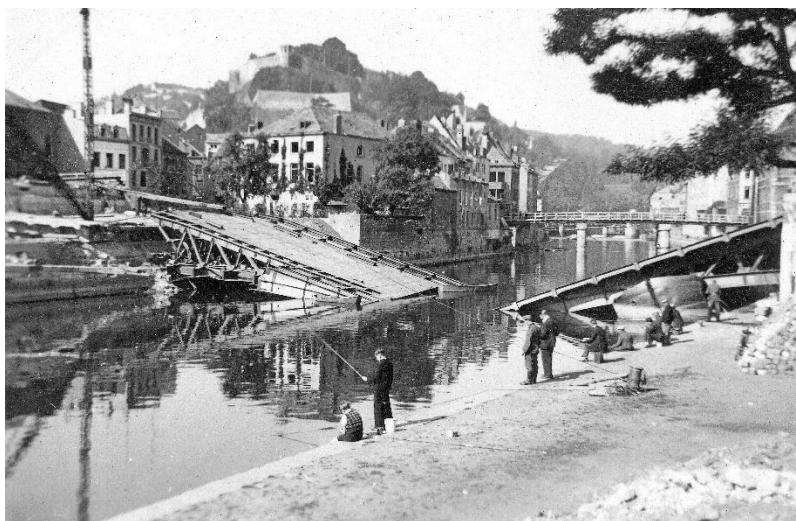
Fig. 12 : Le *pont de France* de 1933 sabordé en mai 1940
(photographie non attribuée, coll. J. Marchal)

Les Namurois profitent de leur nouveau pont durant quelques années seulement, avant qu'éclate la Seconde Guerre mondiale. Comme un peu partout en Belgique, on fait alors sauter les ponts de Namur dans le but de retenir l'envahisseur. Le pont de France saute le 15 mai 1940 (fig. 12) suite à l'action conjointe des Génies militaires belge et français. Les *Ateliers de Construction de Jambes-Namur* (anciens *Ateliers Th. Finet*) en retirent assez rapidement les restes de la Sambre^{18,23}, mais c'est à côté, en amont, que les Allemands construisent un pont provisoire en bois. Il est en service en septembre, bien utile pour le tram (fig. 13), après qu'on ait utilisé pour franchir la Sambre à cet endroit un autre pont, provisoire lui-aussi, construit plus tôt à la place du *pont de Sambre* voisin²⁰. Le *pont de France* provisoire possède une pile en rivière d'un volume assez important (fig. 13), ce qui doit compliquer la navigation.

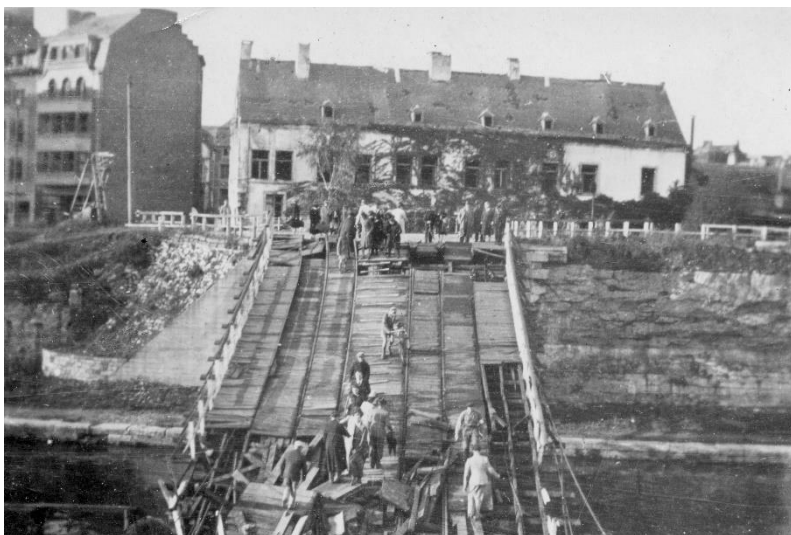
Fig. 14 : Le pont provisoire de 1940 détruit en 1944
(photographie non attribuée, coll. J. Marchal)

Entretemps la guerre prend fin, l'envahisseur se replie et il détruit des ponts derrière lui. Le *pont de France*, provisoire il est vrai, n'échappe pas à la manœuvre : il est dynamité le 4 septembre 1944¹⁷ (fig. 14). On le reconstruit sur ses ruines (fig. 15), avec son énorme pile en rivière, et il restera en place jusqu'en 1949.

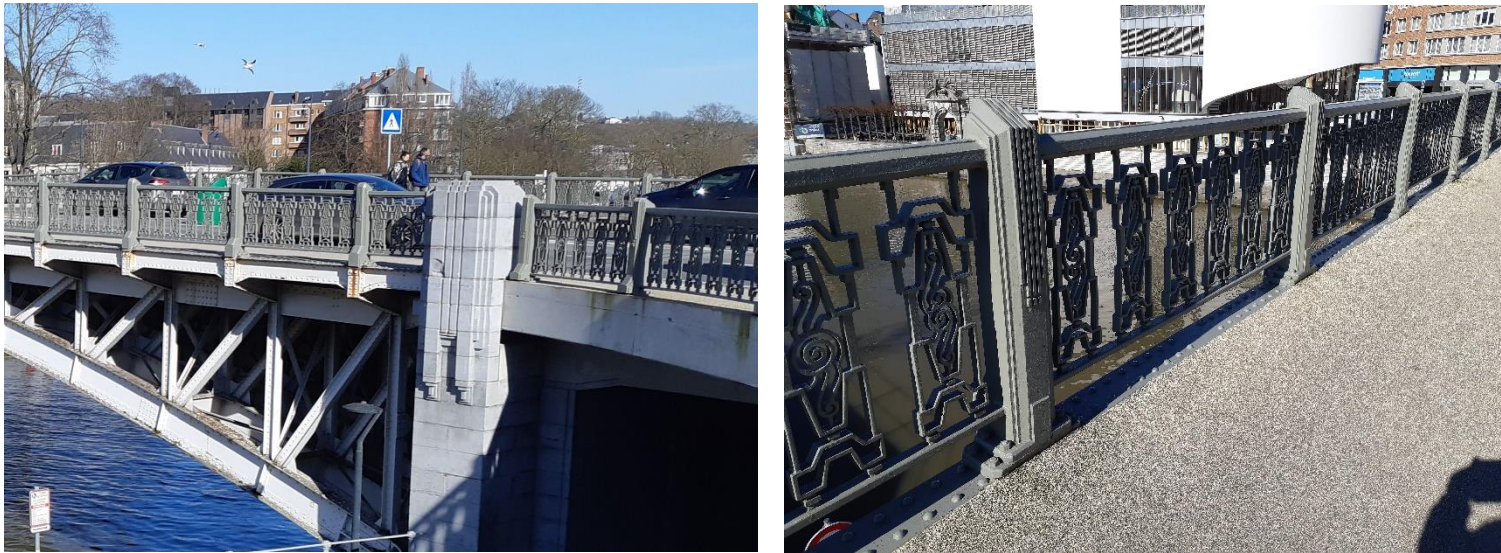
Fig. 16 et 17 : Détails architecturaux Art Déco du pont de France actuel (photographies M. Braham, février 2022)
