Le(s) pont(s) ferroviaire(s) de Balgerhoeke sur le canal de Schipdonk [1862 – E]

(Marc Braham ; avril 2026)

Objet : Il s'agit des 3 ponts métalliques qui se sont succédé au même endroit.

Type de pont : le pont original comportait deux travées, avec des tabliers constitués de deux poutres-longerons contreventés ; les ponts suivants ont la même configuration à ceci près que le tablier fixe du pont de 1949 présente 4 poutres-longerons contreventés. Le pont traverse le canal en biais, mais ce n'est pas un pont biais : ses axes d'appuis sont perpendiculaires à l'axe du pont.

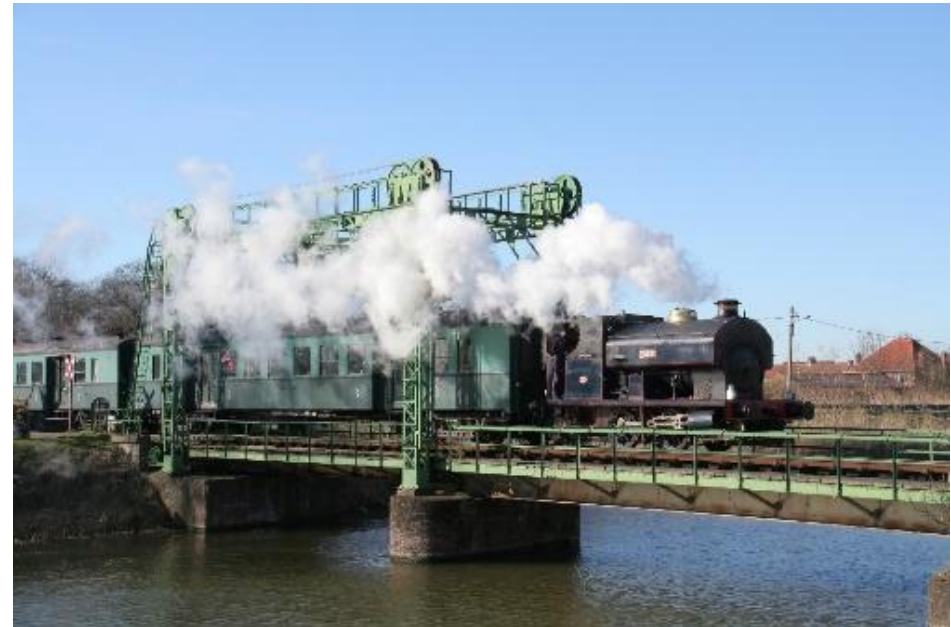
Fig. 1 : Le pont de Balgerhoeke, état actuel
(photographie © B-Juxta)

Description en long : La longueur totale des 2 premiers ouvrages métalliques était de 29,00m (fig. 4) ; les longueurs des tabliers des 2 travées étaient de 16,4m pour la travée *est* (côté Eeklo) et 12,5m pour la travée *ouest* (côté Bruges). Le pont actuel (fig. 1, 9 et 10) a une longueur de 30,65m, avec des longueurs de tablier de 17m pour la partie fixe (côté Eeklo), et 13,5m pour la partie levante (côté Bruges)(fig. 7).

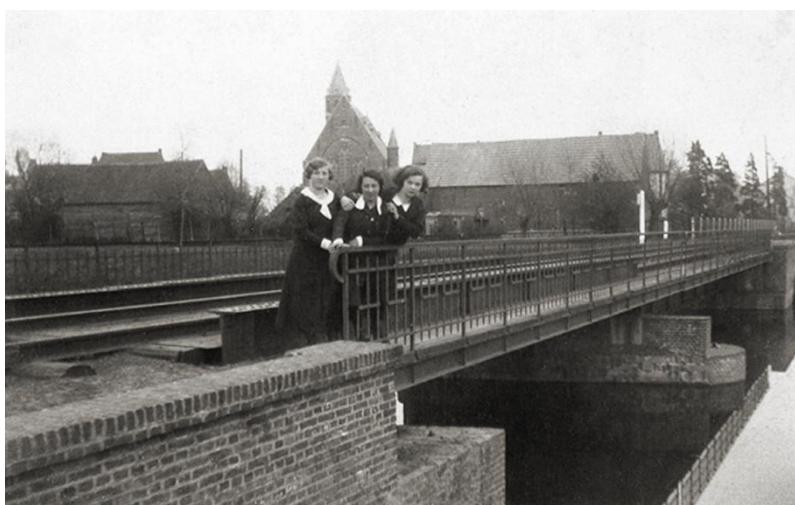
Fig. 5 : Le pont de 1925 (photo *Stoomtrein Maldegem-Eeklo*)

La figure 5 montre le pont de 1925, en direction du village de Balgerhoeke.

De nouvelles culées sont construites sur les fondations des précédentes. La partie tournante du pont est rendue fixe et subit des modifications : notamment, on la munit, de chaque côté, d'une passerelle en encorbellement. La pile pivot est détruite. Le tablier fixe original est remplacé par un nouveau tablier, fixe lui aussi, mais de hauteur plus faible, offrant le tirant d'air nécessaire de 2,00 m. Ce nouveau tablier présente une passerelle en encorbellement de chaque côté du pont. Le pont devient donc ainsi autorisé aux piétons (figure 5).

À la figure 5 on distingue bien le nouveau tablier (côté Bruges) à l'avant plan. On distingue en effet, derrière les jeunes filles, les poutres-longerons qui dépassent en hauteur le niveau des rails (voir la coupe en fig. 6 et annexe 1). Ces poutres longerons du nouveau tablier (côté Bruges donc) sont faites, tout comme celles du tablier tournant réutilisé, de plaques et cornières assemblées par des rivets bien visibles à la figure.

Sur cette figure 5 on ne peut cependant pas apercevoir, sous l'ouvrage, les poutres-longerons d'aucune des deux travées. Ce que l'on voit, c'est la poutre en U qui supporte, à l'extrême bord du pont et tout le long de celui-ci, la passerelle piétonne et son garde-corps (fig. 6).

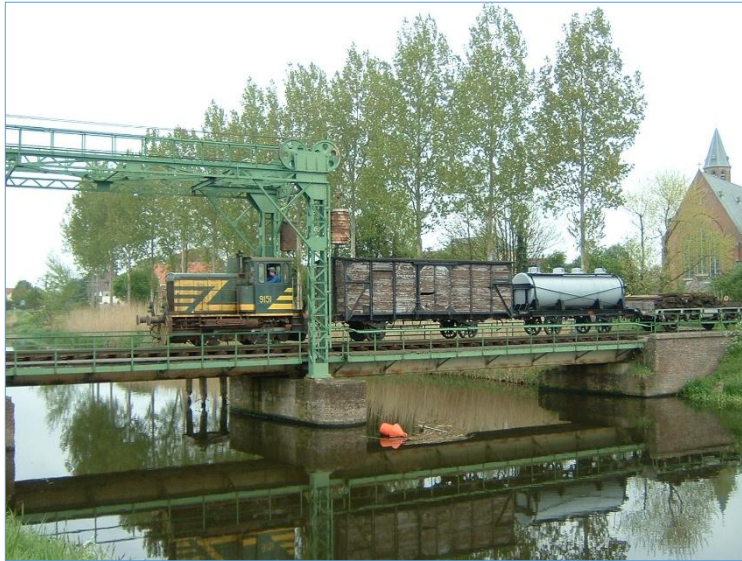
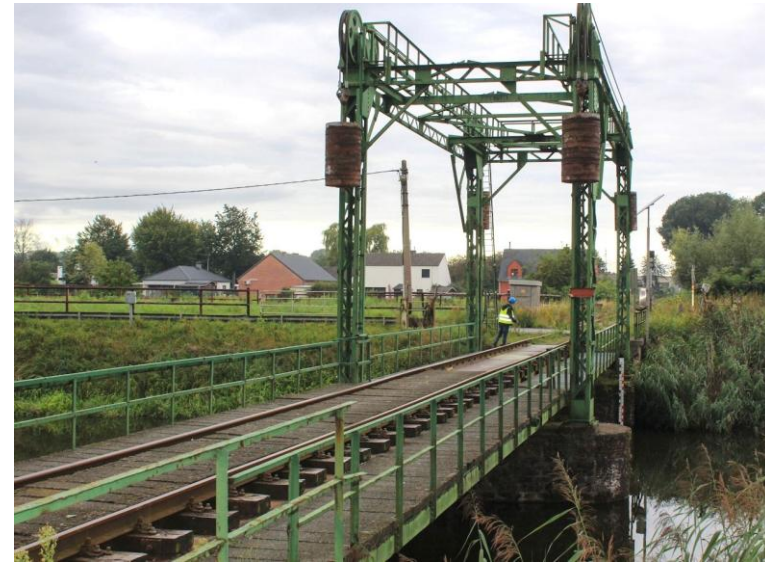
(fig. 9 ; Photo Willy Peyskens)

Fig. 9 et 10 : Le pont de Balgerhoeke de 1949

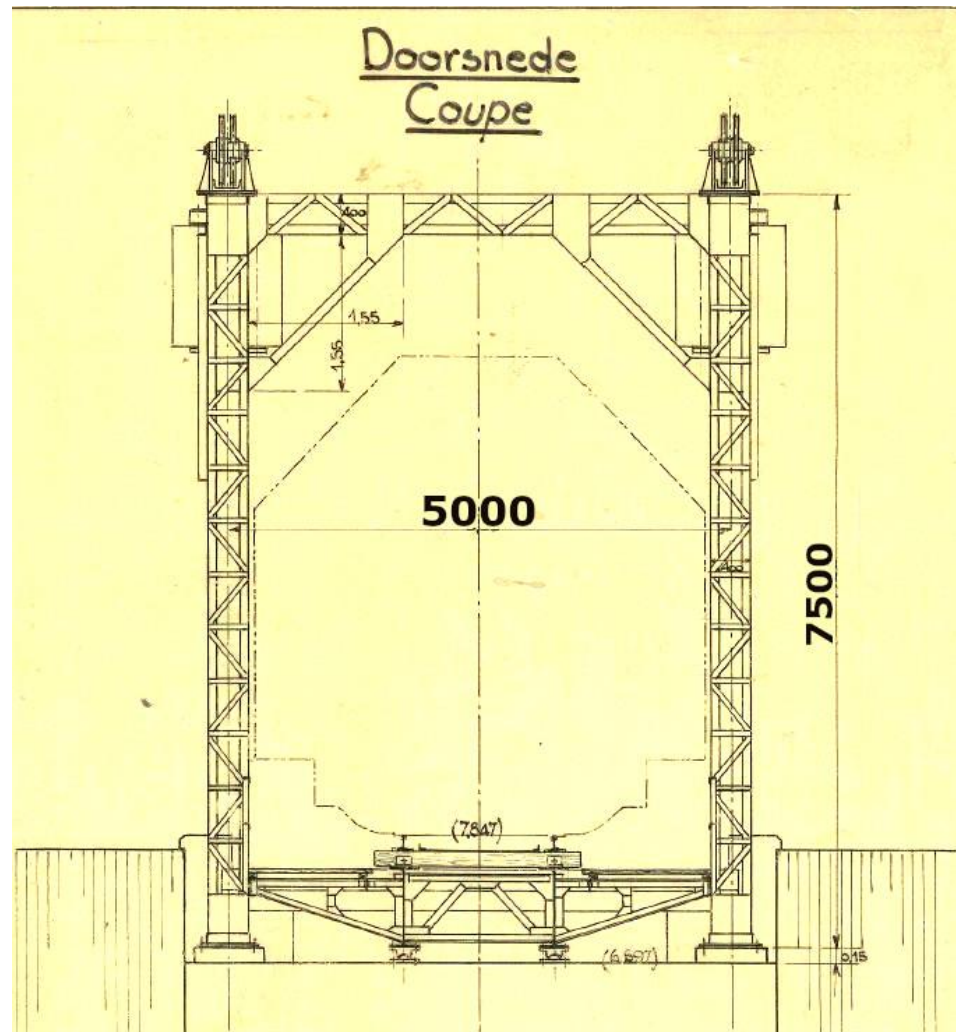
Le tablier levant du pont
de 1949 et les portiques
de levage

Le nouveau tablier côté village est fixe, il est construit à partir d'éléments d'un tablier existant, récupéré donc, dont l'origine est cependant inconnue. Plus précisément, les quatre grandes poutres en I et les traverses en bois sont réutilisées (voir fig. 8 et annexe 2). Contrairement aux ponts

Le nouveau tablier côté Bruges est un tablier levant (fig. 7 et 8). Il est également réalisé à partir d'un tablier existant, d'origine inconnue, auquel sont ajoutés les chemins latéraux en encorbellement. Les deux poutres longerons, distantes de 1,5 m, sont des poutrelles Grey laminées de 800 mm de hauteur (voir fig. 8 et annexe 2). Le tablier était fixe dans son utilisation précédente ; il a donc dû subir des modifications pour le rendre mobile. La charpente nécessaire au levage du pont provient également d'un ouvrage existant, récupéré, et nécessite quelques adaptations, de même que le système de levage. La longueur du tablier mobile est de 13,5 m (fig. 7).
