Le viaduc ferroviaire de Moresnet [1916 - E]

(Braham Marc, août 2020)

Localisation : Moresnet

Utilité : Franchissement de la vallée de la Gueule par la ligne ferroviaire 24, Tongres – Aix-la-Chapelle.

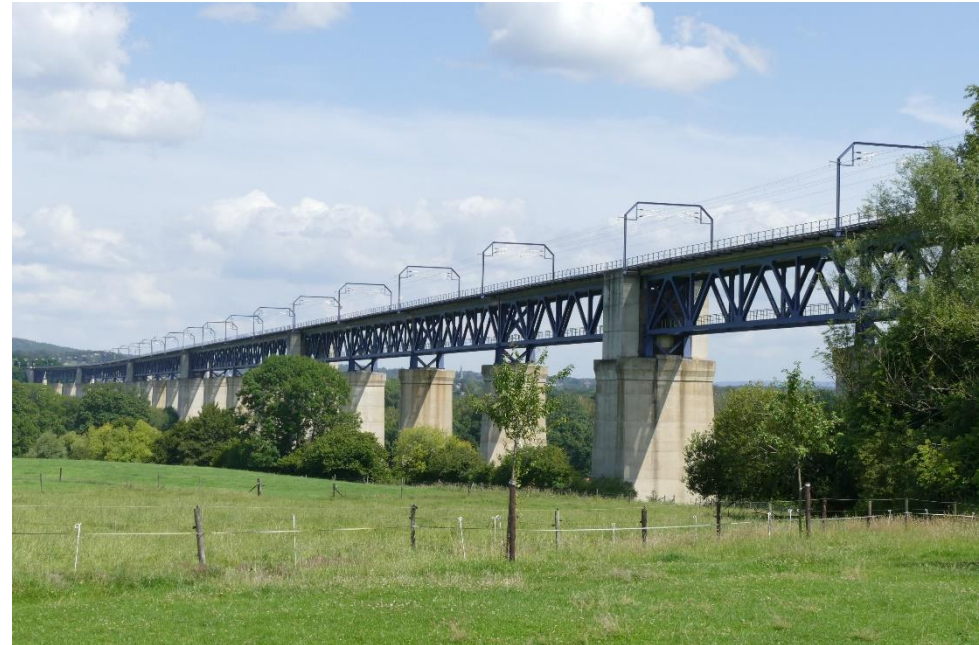
Fig. 1 : Vue de l'actuel viaduc de Moresnet (photo M. Braham, juin 2020)

Eclate alors la guerre ! Et l'armée allemande, réalisant sans peine son besoin de moyens de transports rapides entre ses fronts ouest et est, va se charger de réaliser la ligne tant attendue, du moins le tronçon clé, Tongres – Aix-la-Chapelle. C'est le lieutenant-colonel Wilhelm Gröner qui, à 47 ans, chef du grand État-Major de la section ferroviaire de l'armée, dirige, parmi bien d'autres, le chantier en question qu'il a d'ailleurs lui-même ordonné le 18 décembre 1914. Le projet est défini sur papier dès janvier 1915. Les travaux doivent être terminés à la fin de l'année 1916. En vue de respecter une série d'impératifs, comme par exemple l'interdiction de croiser à niveau une autre voie ferrée ou une route, d'importants ouvrages d'art doivent être construits, parmi lesquels des viaducs, dont trois pour lesquels le matériau acier (ou fer) est retenu : un viaduc sur le canal Liège-Maastricht (le futur canal Albert) à Loën en face de Visé, un autre sur la Meuse à Visé (voir fiche 34), et le troisième à Moresnet, qui fait l'objet de la présente note (fig. 1, 2 et 19).

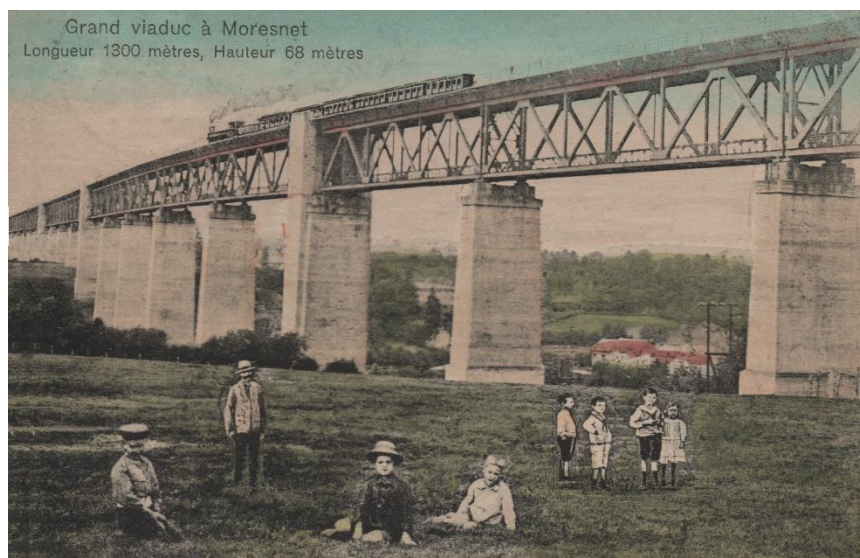
Fig. 2 : Le viaduc de Moresnet vers 1920
(Éd. F. Zinzen, La Calamine)

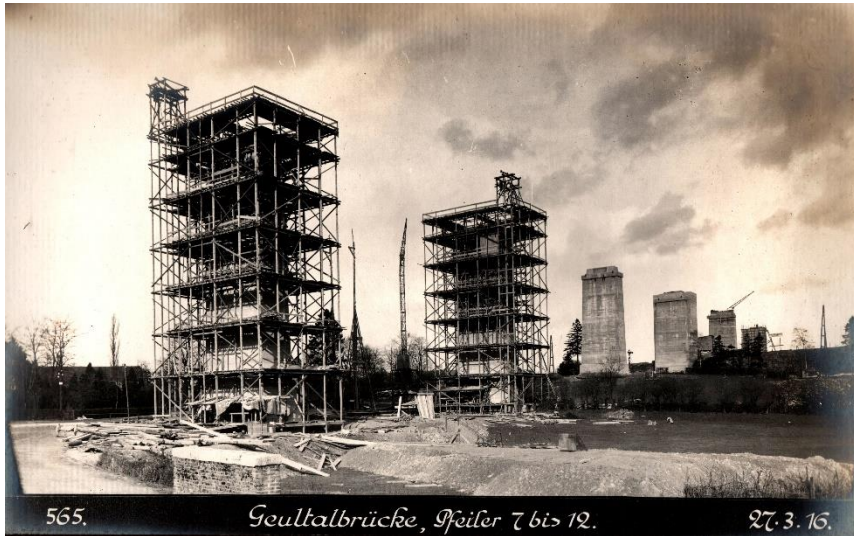
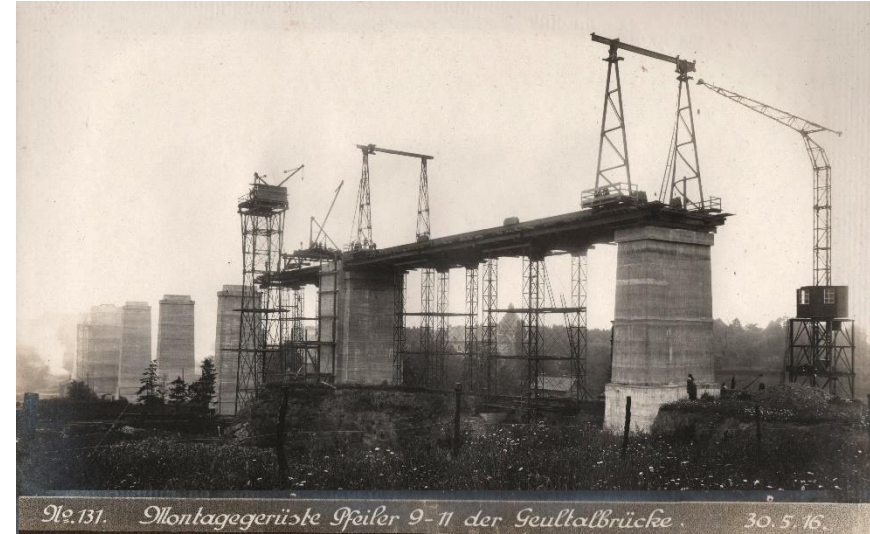
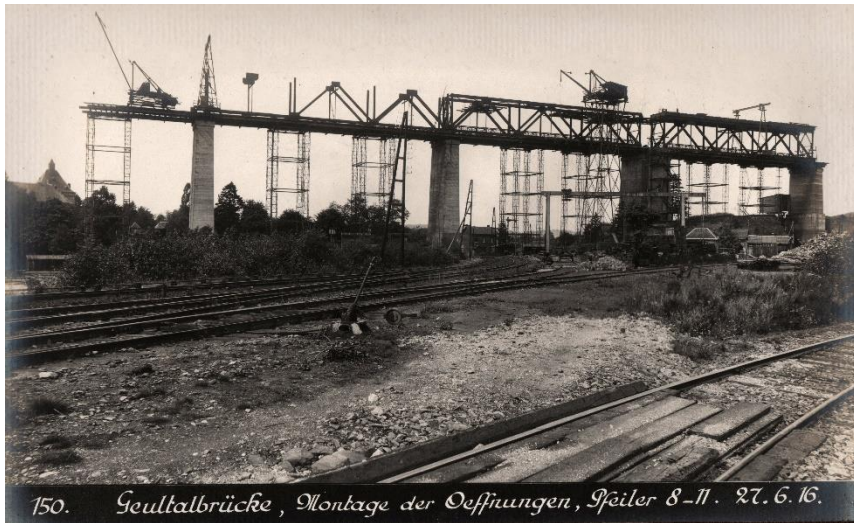
Fig. 6 à 9 : Diverses phases de la construction du viaduc ; mars à août 1916 (Collection privée G. Colyn⁷)

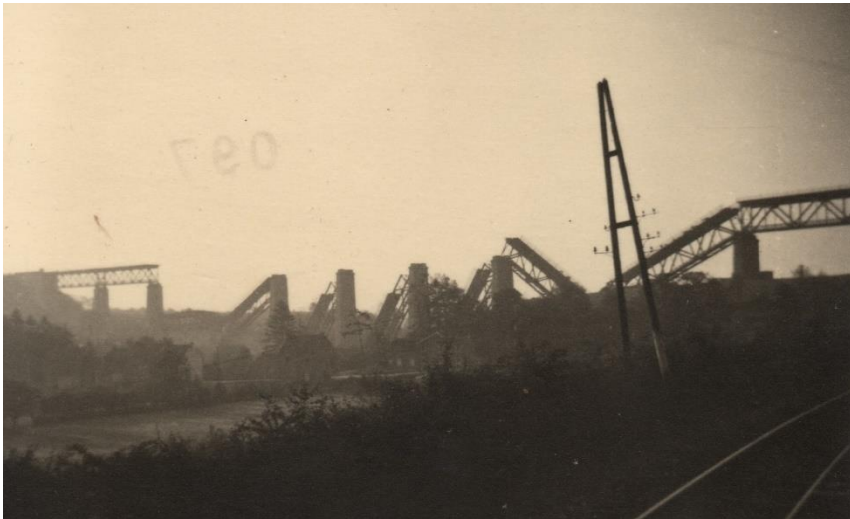
Fig. 10 : Destructions du 10 mai 1940 : à gauche travées 22 et 21 intactes, puis travées 20 à 14 détruites, puis travée 13 intacte. (collection privée G. Colyn).

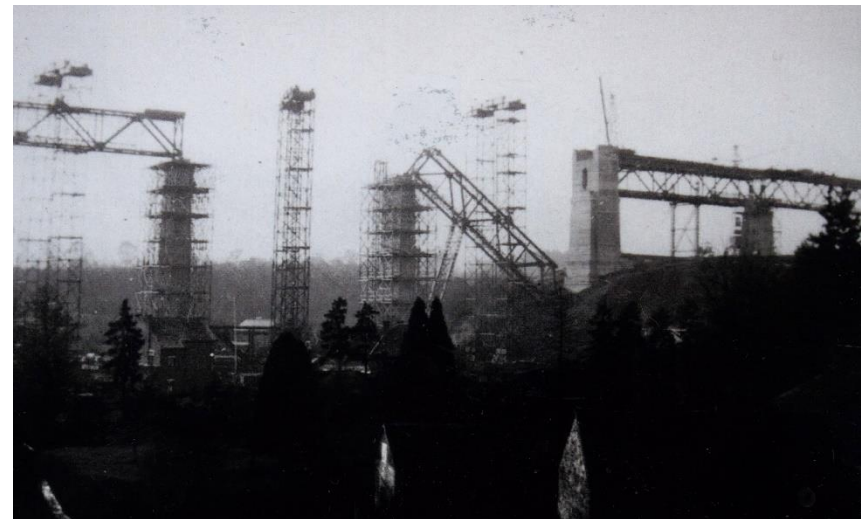
Fig. 11 : Réparations par les Allemands en 1940 (collection privée G. Colyn)

Pour la reconstruction, la solution utilisée par les Allemands en 1940, consistant à se servir de tours et mâts de levage temporaires pour chaque travée (fig. 11), s'avère trop coûteuse. Il tombe sous le sens qu'il faut utiliser la voie de chemin de fer elle-même, capable, au fur et à mesure de sa remise en état, de supporter des engins destinés aux réparations, et de transporter les matériaux nécessaires. Un mât et un portique sont utilisés pourtant, pour le démontage et le dégagement des débris (fig. 13 & 14). Ensuite vient la reconstruction, selon une méthodologie proposée par *Baume et Marpent*, qui avait eu l'occasion de l'appliquer peu avant au Congo belge.

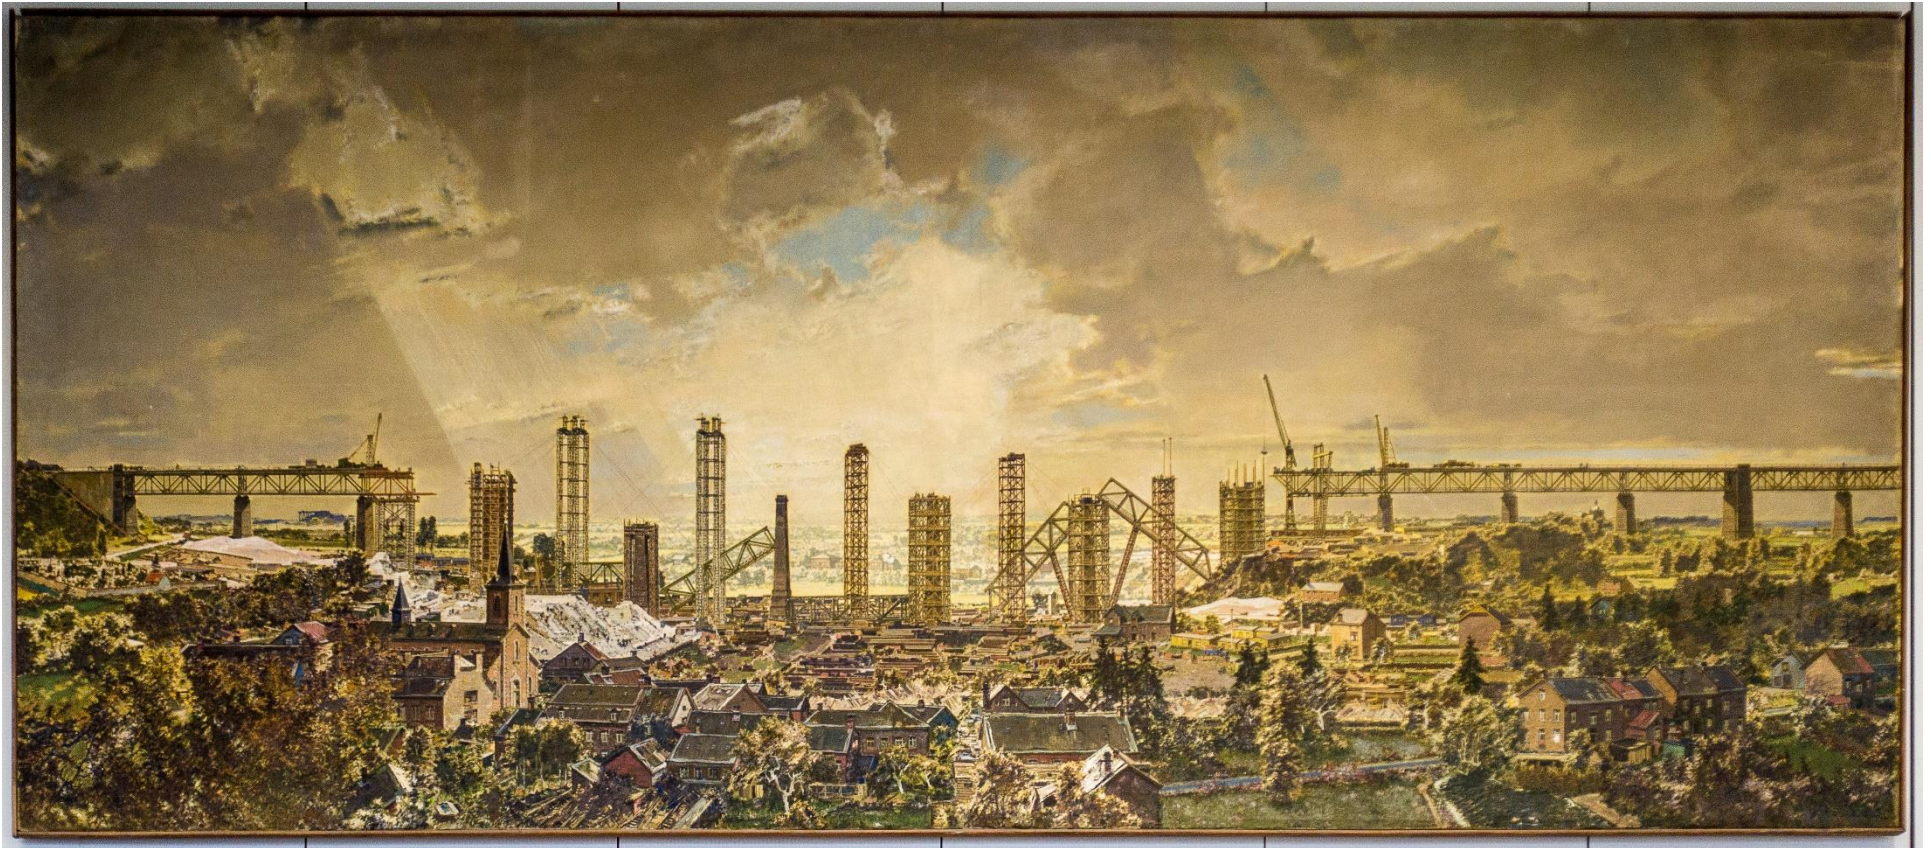
La réparation du viaduc de Moresnet en 1940 par la société M.A.N. (Maschinenfabrik Augsburg-Nürnberg). A l'avant plan le village de Moresnet. Peinture d'époque, due à Fritz Jacobsen [1876-1949], peintre attiré de la société M.A.N. Cette peinture (env. 4,50 m x 2,50 m) est visible dans un auditorio de la technische Hochschule RWTH Aachen, Mies Van der Rohe Strasse,1. Elle appartient au Deutsches Museum de München mais se trouve en exposition à perpétuité à la RWTH Aachen.

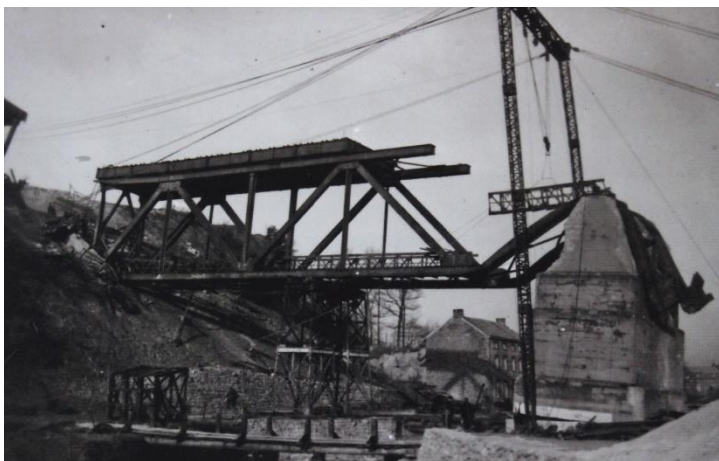
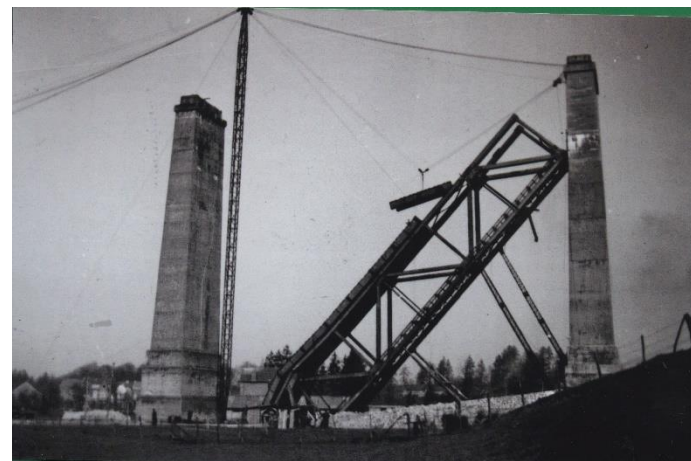
Fig. 13 & 14 : Phases de déblaiement (1945) des tabliers détruits en 1944. Fig. 13 : pile 15. - Fig. 14 : piles 17 (à gauche) et 18. (collection privée G. Colyn)

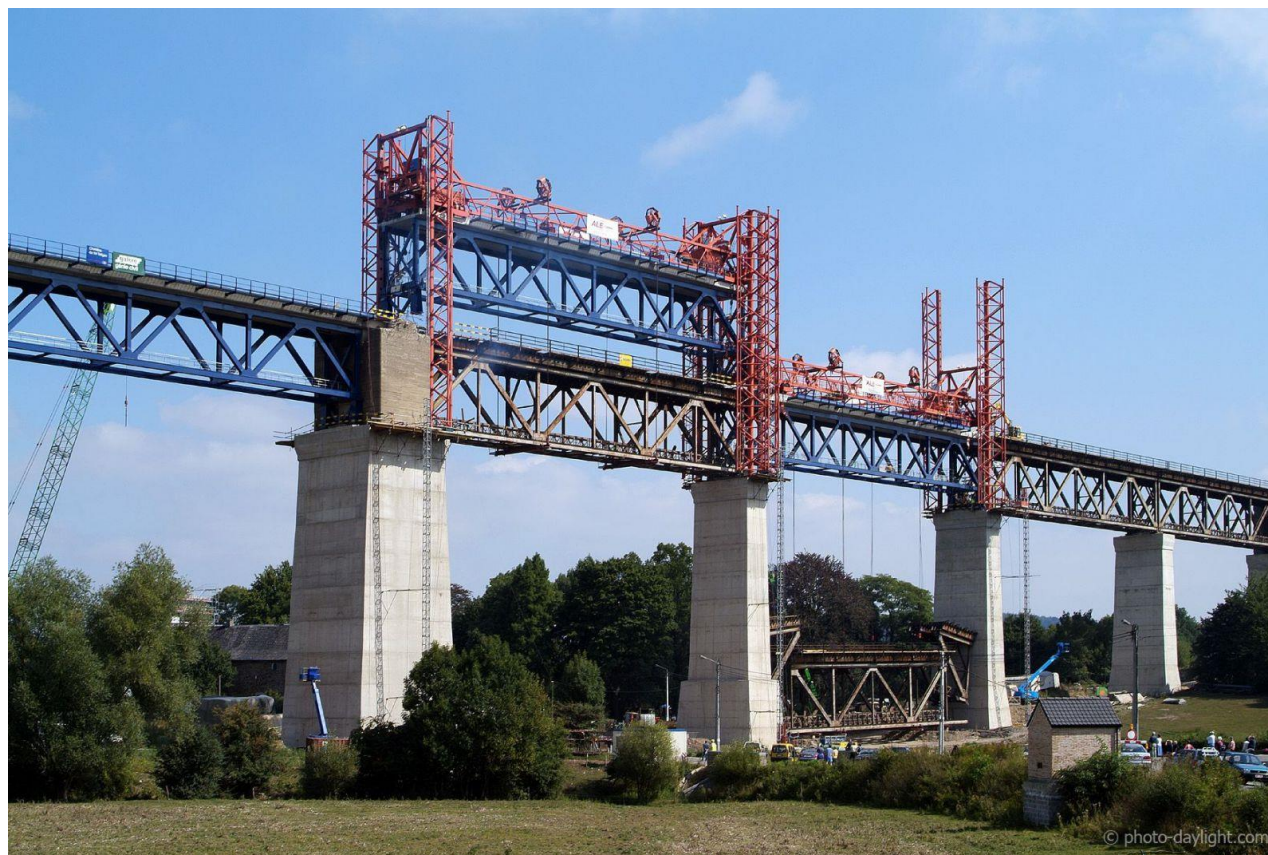
Fig. 18 : Le « pont de service » utilisé pour le remplacement des tabliers en 2003-2004 (photographie bureau Greisch¹¹)

Le pont de service entre alors en fonction : une fois placé au bon endroit il est capable de détacher un tablier de ses supports, puis de le descendre à terre après qu'il ait été découpé en quelques morceaux. Un tablier nouveau est alors soulevé et mis en place en échange.
