Le pont de Laeken en fer fondu [1824 – ≈1880]

(Ir. Braham Marc, Pr. Dr. Ir. Espion Bernard; avril 2020. Ajout annexe 2 en juin 2020; avril 2021; décembre 2021; avril 2022; révisions complètes mai 2022, septembre 2022; retrait de l'annexe 2 en mars 2023)

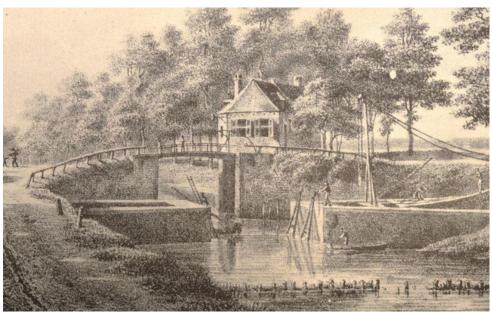
Fig. 1 : Lithographie de A. Boëns, extraite du guide $Cosyn^4$ de 1904, montrant à l'avant-plan les culées du pont en fer en construction. La légende est : « L'ancien pont en bois, dessiné par Vitzthumb, le 17 septembre 1823, pendant la construction du premier pont en fer ».

On trouve par ailleurs dans divers ouvrages^{1,4,7} une reproduction d'un dessin de Vitzthumb, daté du 17 septembre 1823, qui montre une phase des travaux de la construction du pont en fonte (fig. 1). On ne voit encore que les culées; elles sont arasées, mais elles sont très basses, bien plus basses que celles du pont de bois de l'arrière-plan qui va disparaître, et qui laisse passer des embarcations munies d'un mât (fig. 3). On peut en conclure que le pont en construction pourra s'ouvrir, en d'autres termes il sera ce que l'on appelle un « *pont mobile* », du type tournant dans le cas présent.

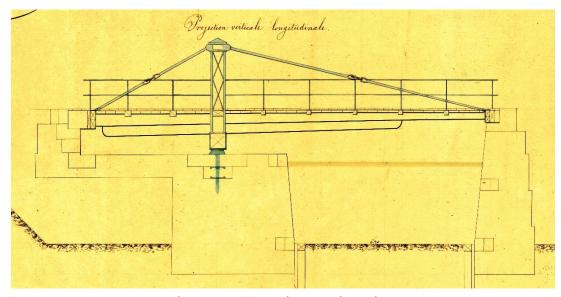
Fig. 2 : Projet de pont tournant en bois par Th. Teichmann en 1819 (Archives des Pays-Bas à La Haye)

À titre anecdotique, on trouve aux Archives nationales des Pays-Bas à La Haye, un plan de 1819 figurant un projet de pont tournant en bois, haubané par des tiges de fer (fig. 2). Ce projet, signé de l'ingénieur en chef du Waterstaat Théodore Teichmann, est donc antérieur de 4 ans à peine au pont en fonte qui lui a manifestement été préféré; mais c'est encore Teichmann qui est le concepteur de ce dernier³.

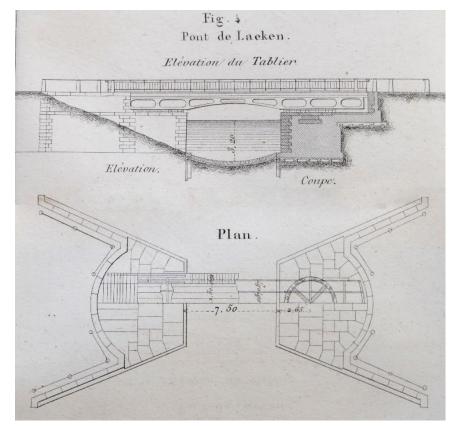
Fig. 4: le pont de Laeken en fonte (extrait des *Annales des Travaux Publics* 1843⁵)

Il existe bien dans Engels⁵, un plan – élévation et vue en plan – intitulé « *Pont de Laeken* » (fig. 4). Ce document date de 1843 mais le dessin du pont n'est ni daté ni documenté. Or on va voir que le pont original a été remplacé en 1830 suite à des travaux d'élargissement du canal. Alors, ce plan représente-t-il le pont de 1824 ? Il est probable qu'il s'agit plutôt du pont de 1830, mais on verra que ce n'est pas aussi simple non plus.

On serait donc tenté de croire que le dessin des *Annales des Travaux Publics*⁵ (fig. 4) représente plutôt le pont de 1830. Mais cela n'est pas aussi simple. Il faut d'abord remarquer que le dessin est constitué d'une demi-vue à gauche et d'une demi-coupe à droite (fig. 4). Faut-il en déduire qu'il y a symétrie et que le pont est fait de deux volées tournant chacune sur sa culée ? Ce serait peut-être aller un peu vite.

On peut en tout cas facilement se rendre compte, peut-être sur une meilleure copie, que les diverses cotes qui sont reportées sur le plan correspondent toutes à des échelles très différentes ; elles ne sont donc pas cohérentes. Il y a deux raisons possibles : ou bien ce dessin est complètement erroné, mal dessiné, ou bien il s'agit d'un autre pont – pourquoi pas le pont de 1824 ? - sur lequel on a reporté les nouvelles cotes de 1830, sans se préoccuper de la correspondance avec les longueurs représentées. A l'appui de cette thèse peut-être, la cote 7,50 qui est écrite en caractères plus grands, comme si l'on voulait mettre en évidence la valeur de l'ouverture atteinte en 1830. Mais il serait bien scabreux d'aller plus loin dans cette voie. Le dessin est par ailleurs muni d'une toise (non visible à la figure 4), mais elle est sans rapport avec les dimensions indiquées. C'est quand même la preuve d'un dessin « trafiqué ».

Et ce n'est pas la seule critique que l'on doive faire à ce plan. En effet, la vue en élévation semble indiquer que les poutres constituant la structure du pont sont d'une pièce d'un bout à l'autre du pont. Or, si l'on analyse la vue en plan et que l'on considère un axe de rotation tel que dessiné sur la rive droite, le pont ne pourra pas tourner dans la batée de gauche : le rayon en est trop petit. Par contre les rayons des batées gauche et droite étant égaux, on pourrait imaginer que le pont est fait de deux volées égales et symétriques, comme on l'a déjà suggéré plus haut. Mais alors pourquoi ne pas avoir dessiné une coupure au milieu de la longueur du pont ? Et pourquoi observe-t-on un évidement de l'âme des poutres justement en ce milieu ? Et comment les deux volées peuventelles tourner sans se chevaucher au milieu du pont ? Tout cela est incompréhensible. A titre purement indicatif on montre à la figure 5 le pont des Barques, dans le port de Bruxelles (voir fiche 86); Il ressemble au pont représenté à la figure 4 mais il est fait lui d'une seule volée, tournant sur la culée de gauche à la figure.

2. Sur le plan des A.T.P.⁵ (sans savoir s'il s'agit du pont de 1824, ce qui est contesté dans le présent document, ou de celui de 1830). Longueur totale, sans savoir s'il est fait de deux demi-ponts ou d'un seul : 20 m.

Longueur derrière l'axe de rotation : 4,5 m ; donc porte-à-faux de 15,5 m environ s'il s'agit d'un pont d'une seule volée.

Largeur totale 5 m env., comprenant une voie charretière de 3,0 m et deux trottoirs de 0,95 m.

La structure semble constituée de 5 poutres parallèles, distantes de 0,87 m, étrésillonnées.

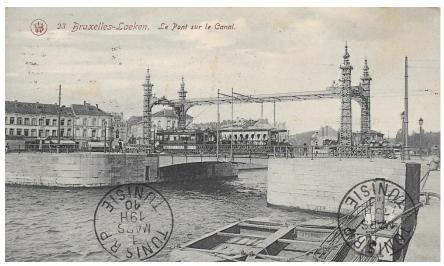
Fig. 8 : un des deux ponts basculants de 1907 ; l' « ouvragé » (Carte postale Walschaerts, Éd. Photographe. à Bruxelles)

Ensuite, toujours d'après l'Inventaire du Patrimoine architectural⁸ : « Ils [les deux ponts de 1880] sont à leur tour remplacés, vers 1907, par deux ponts basculants, l'un d'eux à imposante structure métallique ouvragée (fig. 8) [note : cette structure ouvragée n'a été établie que pour supporter les caténaires des trams¹⁰]. Le canal est franchi par deux ponts au moins jusqu'en 1935. Avant 1953, ils cèdent la place à un ouvrage unique, à parapet en pierre bleue. Celui-ci est pourvu, depuis les années 2000, de passerelles latérales pour piétons et cyclistes. »

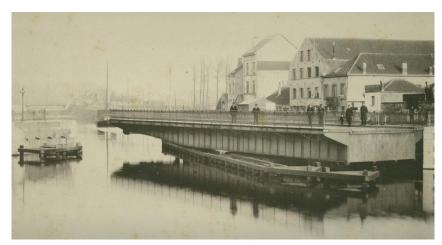
Fig. 9 : Un des deux ponts de 1881 (extrait d'un catalogue de la *Société anonyme de Sclessin*)

Il peut être intéressant de mentionner que l'on trouve dans un catalogue de la Société anonyme des Ateliers de Sclessin-lez-Liège de la fin du XIX^e siècle, une photographie (fig. 9) qui montre manifestement un des ponts tournants de 1881, celui de gauche de la figure 10 qui représente bien cet endroit et ses deux ponts à la fin du XIX^e siècle. Mais les deux ponts sont manifestement les mêmes : ils auraient donc été construits tous les deux par cette société liégeoise, concurrente des Ateliers J. Cockerill. Cette photographie (fig. 9) montre que ces deux ponts sont faits de tôles de fer, et pas de fonte, assemblées vraisemblablement par des rivets, comme c'était courant à cette époque.

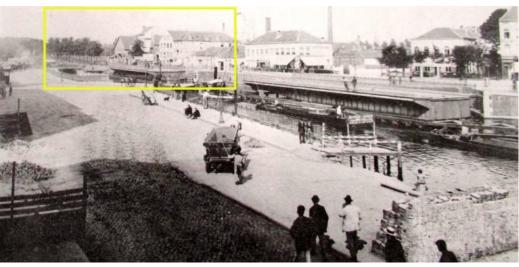
Fig. 10 : Vue des deux ponts de 1881 (photographie extraite de Dubreucq²) Le rectangle jaune correspond à la figure 9

La figure 10 montre les deux ponts de 1881, tous deux en position ouverte ; le rectangle jaune indique le cadre de la figure 9.

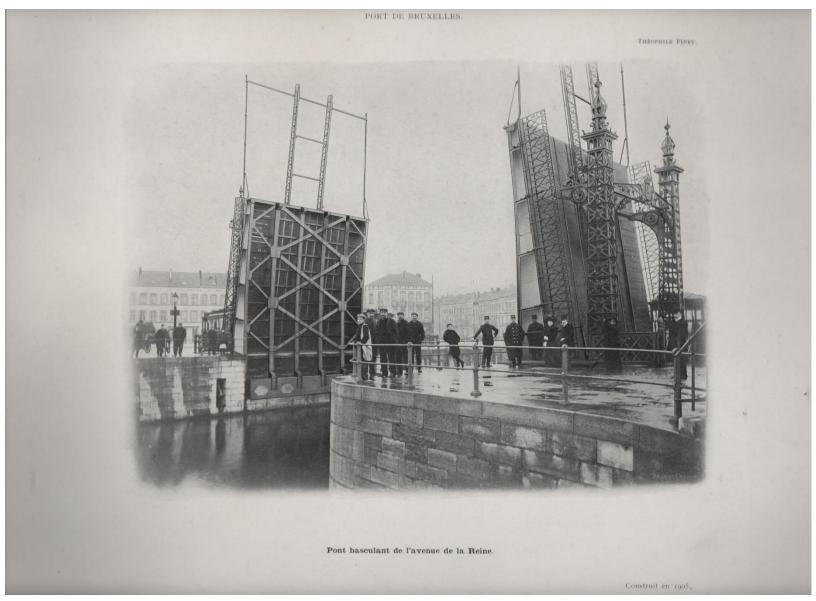
Fig. 12 : Le pont basculant de l'avenue de la Reine, construit en 1905 par les Ateliers Th. Finet de Jambes¹⁵. (album catalogue des réalisations des Ateliers Finet)

Les deux ponts basculants de 1907 (peut-être plutôt 1905) ont été construits par les *Ateliers Th. Finet* de Jambes-Namur, ainsi qu'en témoigne leur catalogue de réalisations de 1910¹⁵. La figure 12 reproduit une lithographie datée de 1905 qui se trouve dans ce catalogue. La vue est prise depuis le bassin Vergote, la rue qui s'ouvre à l'arrière-plan est la rue Marie Christine. Le deuxième pont, plus au nord, semble identique (fig. 11) mais il ne présente pas les 4 tours d'angle et les supports de caténaires de son (presque) frère jumeau (fig. 11 vs 8 & 12).
